Averías por mal tiempo en Altamar

Informe de pérdida
Transporte de Mercancías

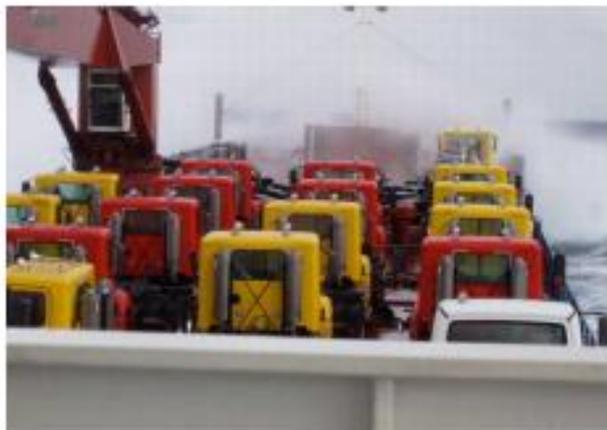
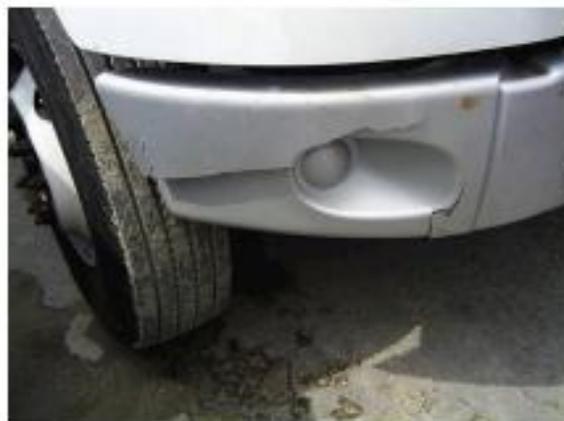
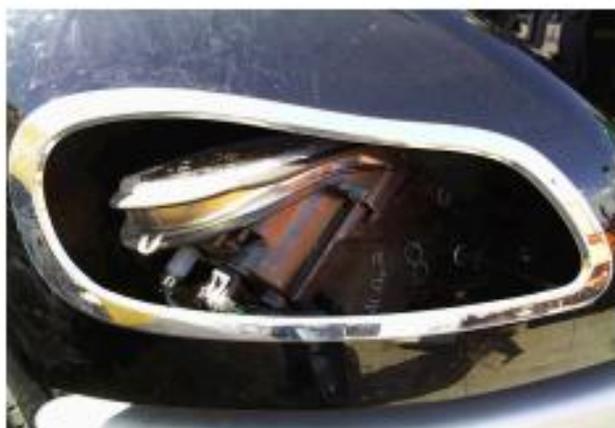
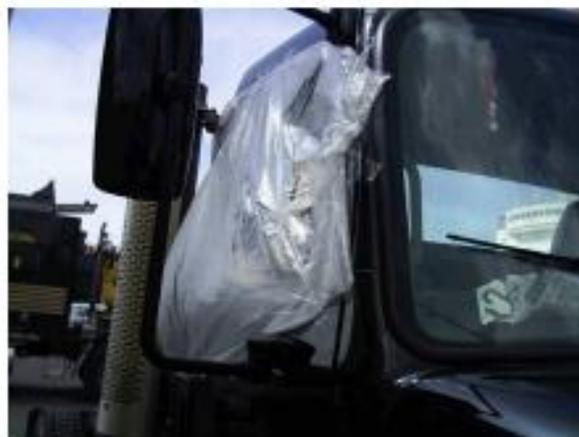
Se trata de la pérdida total de un vehículo que cayó al mar durante la tormenta, adicionalmente avería parcial en 28 vehículos que resultaron golpeados con roturas en la parte externa, debido a la fuerza del viento y las ondulaciones ocasionadas por las olas.

De acuerdo al calculo realizado se estima un tiempo aproximado de 20 días para reparar y remplazar las piezas dañadas según el diagnostico, las averías de estos vehículos se debe al movimiento de los mismos ya que se golpearon unos contra otros.

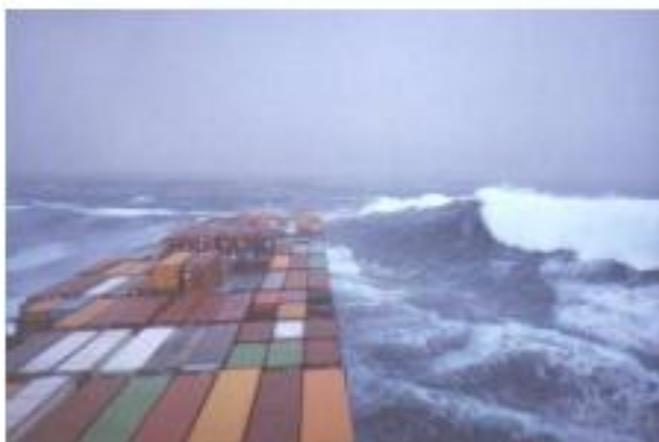
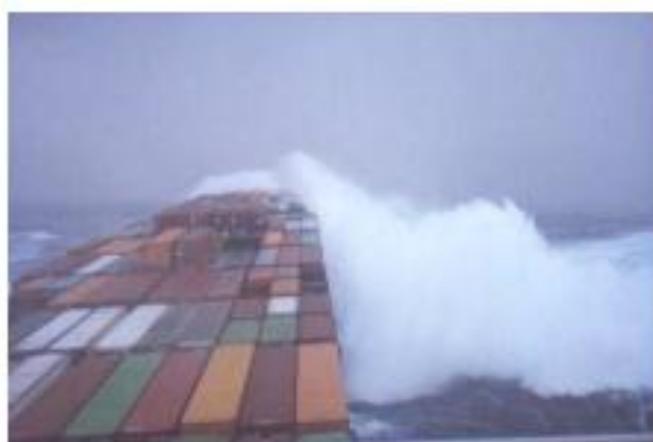
La resistencia de las guayas de amarres no fue suficiente para soportar el peso de los vehículos, debido a las inclinaciones y desplazamiento de la carga.

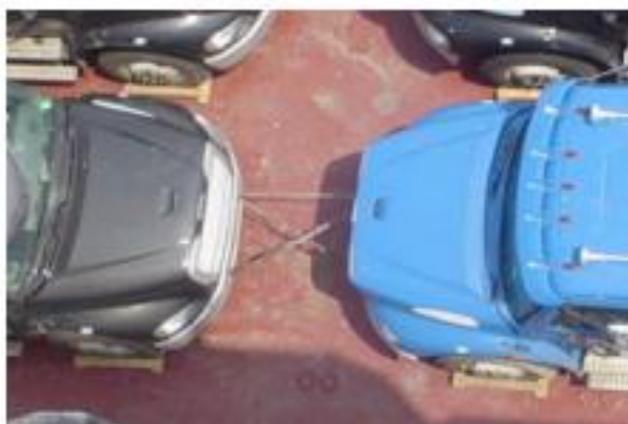
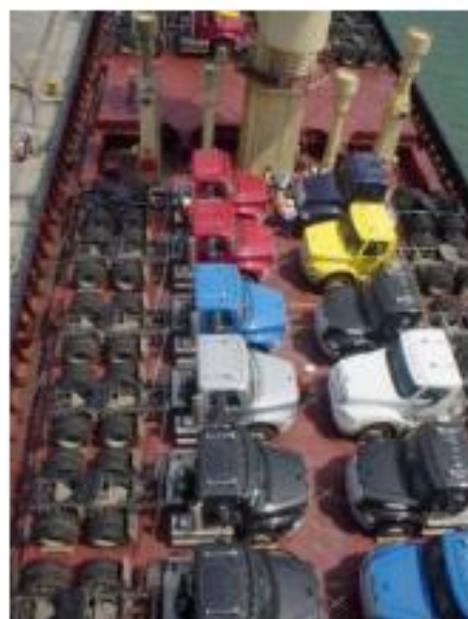
La resistencia de las guayas de amarres no fue suficiente para soportar el peso de los vehículos, debido a las inclinaciones y desplazamiento de la carga.
