# Averías por mal tiempo en Altamar

Informe de pérdida  
Transporte de Mercancías

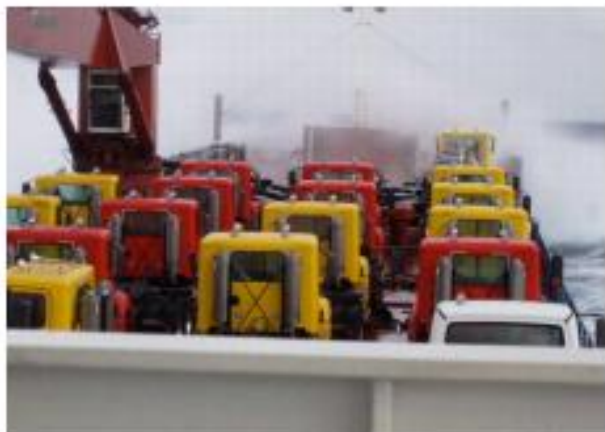
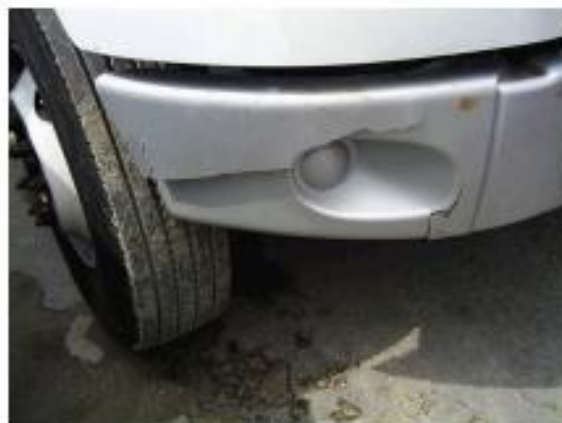
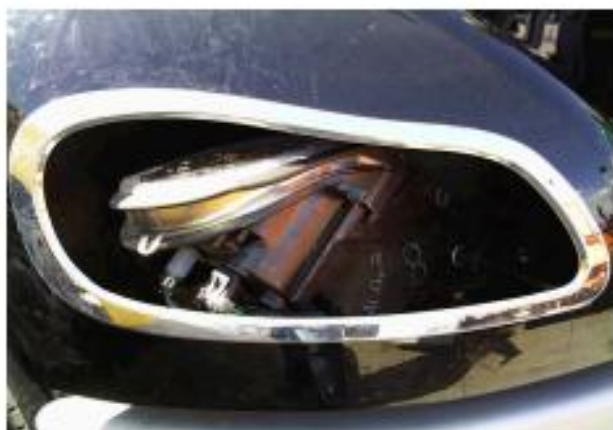
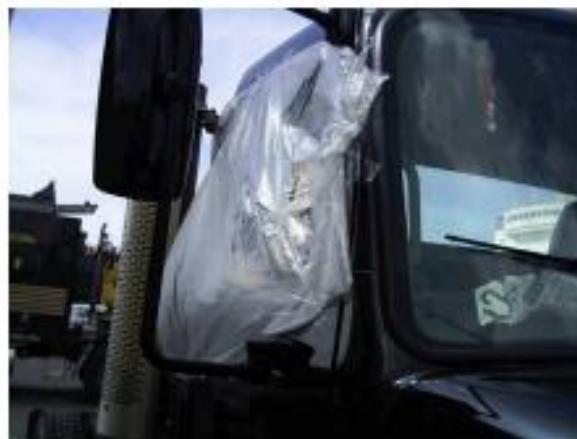
Se trata de la pérdida total de un vehículo que cayó al mar durante la tormenta, adicionalmente avería parcial en 28 vehículos que resultaron golpeados con roturas en la parte externa, debido a la fuerza del viento y las ondulaciones ocasionadas por las olas.

De acuerdo al calculo realizado se estima un tiempo aproximado de 20 días para reparar y remplazar las piezas dañadas según el diagnostico, las averías de estos vehículos se debe al movimiento de los mismos ya que se golpearon unos contra otros.

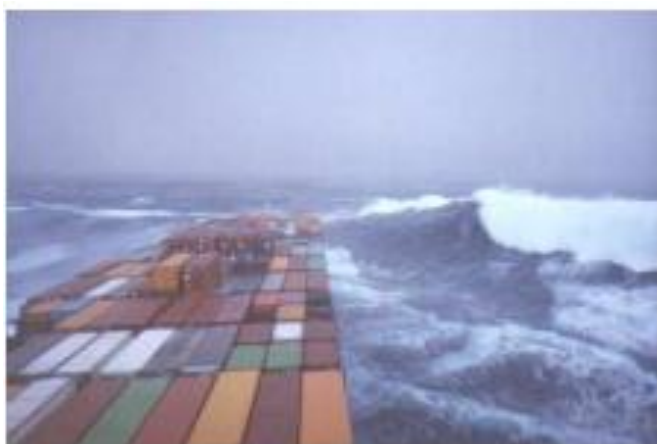
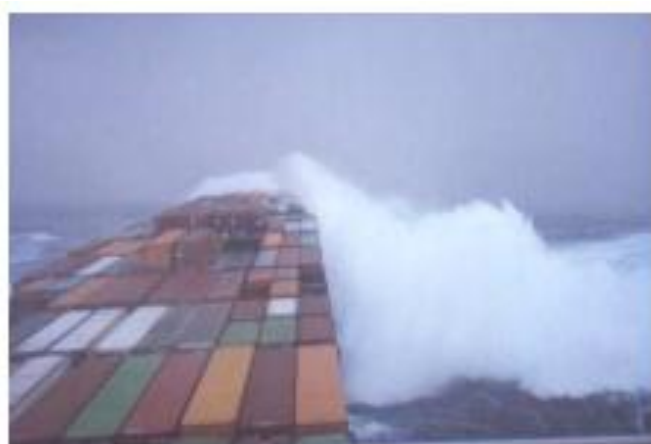
*La resistencia de las guayas de amarres no fue suficiente para soportar el peso de los vehículos, debido a las inclinaciones y desplazamiento de la carga.*

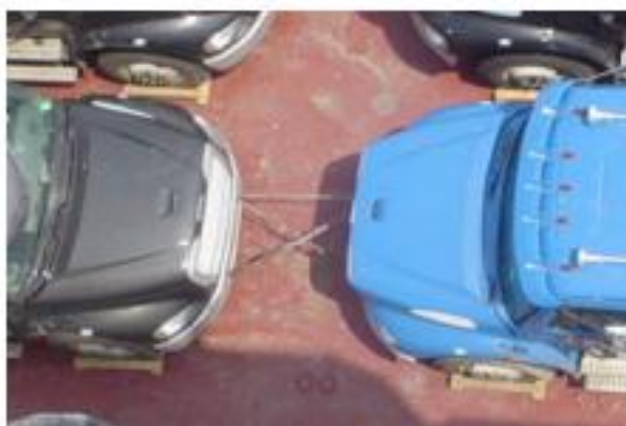
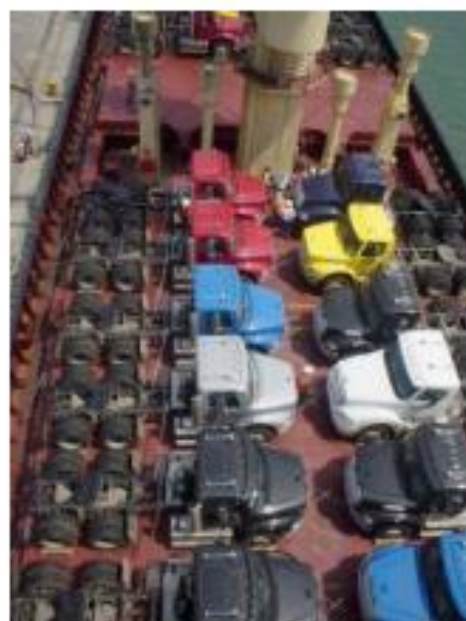
La resistencia de las guayas de amarres no fue suficiente para soportar el peso de los vehículos, debido a las inclinaciones y desplazamiento de la carga.
