## **AREA DE ADMINISTRACION DE RIESGOS DE TRANSPORTES**

### **BOLETIN DE NOVEDADES**

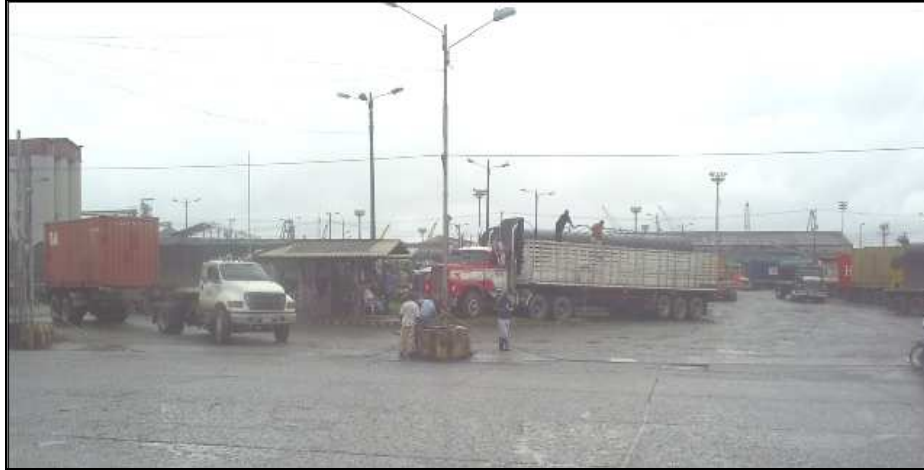
En la ciudad de Buenaventura se presentó el hurto del vehículo transportador el cual se encontraba cargado con mercancía la cual de acuerdo los hechos del personal de Seguridad de la empresa transportadora estaba avalada en aproximadamente 800 a 900 millones de pesos. El conductor realizó el cargue del vehículo en la Sociedad Portuaria Regional de Buenaventura; terminando este proceso se procede de acuerdo instrucciones del personal de tráfico y despachos desplazarse con el vehículo desde el sitio de cargue hasta un parqueadero sugerido, el cual es conocido como el Parqueadero Colfecar.

Esta determinación se toma debido a la infraestructura vial y las situaciones de orden público que se presentan en la ciudad de Buenaventura; el conductor ingresa al parqueadero informando que la estadía del automotor en este sitio no sería mayor a una hora ya que se debía dirigir a las instalaciones de la transportadora para planillar el vehículo y recoger la respectiva documentación para iniciar el recorrido. De acuerdo versiones del funcionario encargado de la vigilancia del parqueadero y las del personal de seguridad incluyendo conductor del vehículo, transcurrido no un tiempo mayor a treinta minutos se acercaron dos personas a las instalaciones del parqueadero mencionando que realizarían el retiro del vehículo y quienes llevaban en su poder documentación de la empresa transportadora a la cual pertenecía el vehículo y a quien estaba asignada la carga a movilizar.

Cuando el conductor que dejó el automotor en el lugar se acerca para realizar el retiro del mismo es informado de los hechos y este a su vez informa al Departamento de Seguridad el robo del vehículo junto con la carga; la transportadora inicia el operativo de búsqueda del vehículo no teniendo respuesta por parte del dispositivo satelital ni obteniendo información alguna con el personal civil y autoridades de la ciudad.

El vehículo es encontrado cuatro horas después a la salida de la ciudad de Buenaventura hallando en el sistema eléctrico del automotor que alimenta el dispositivo satelital un equipo del tamaño de un celular el cual es utilizado para generar un campo magnético en esta unidad y bloquearla por un tiempo estimado de carga de este el cual es de aproximadamente cuatro horas.

- Contratar personal por parte de la transportadora que cumpla con todos los requisitos de seguridad para los relevos en estos procesos.
- Realizar estudios de seguridad a nivel interno por parte de la empresa transportadora al personal que esta involucrado en la operación desde la consecución del vehículo, elaboración de documentos y demás temas que se encuentran enfocados al transporte de la carga; debido que en los anteriores hechos se presenta la suplantación de personal con documentación propia de la transportadora.
- Verificar con anterioridad las condiciones de pernoctaje de los vehículos en todos los puertos. Esta verificación debe estar documentada en cuanto a

seguridad propias, personal asignado en custodia, condiciones de cerramiento, iluminación y monitoreo del parqueadero.

- No permitir que el vehículo pernocte en sitios donde la seguridad sea precaria o ausente. En este punto se deben considerar inicialmente que haya personal especializado (vigilantes), que haya un documento de entrega (tiquete) y que en lo posible se puedan conseguir condiciones adecuadas de cerramiento, iluminación y monitoreo del parqueadero.
- Para carga de alto riesgo debe haber custodia en parqueadero. Es usual que tanto conductores como escoltas descansen simultáneamente e incluso en los mismos hoteles. Para estos casos recomendamos que el personal escolta haga monitoreos aleatorios (simulando la prestación de guardia o reconocimiento de mercancías).
