## **AREA DE ADMINISTRACION DE RIESGOS DE TRANSPORTES**

### **BOLETIN DE NOVEDADES**

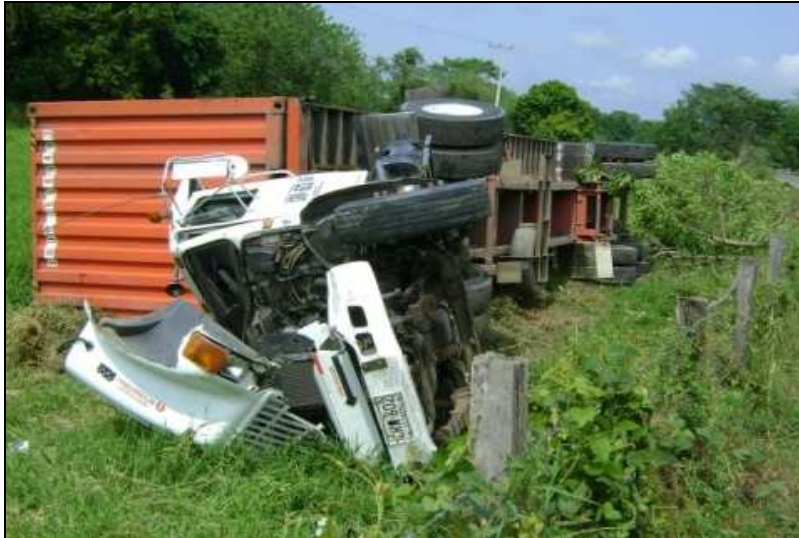
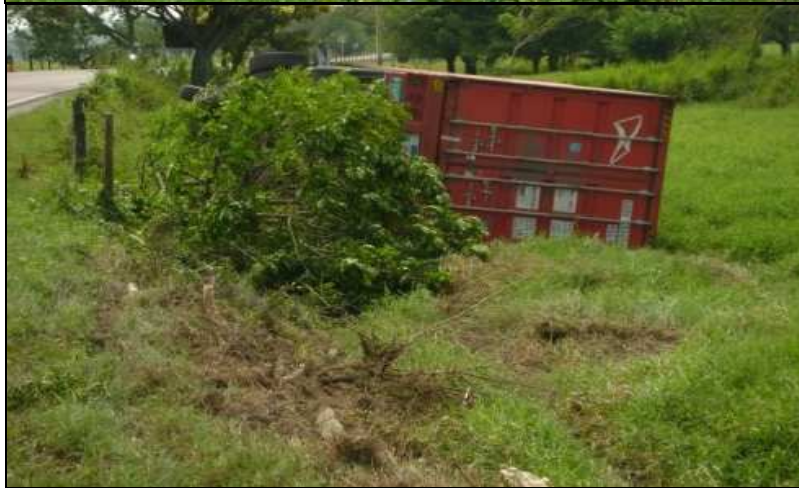
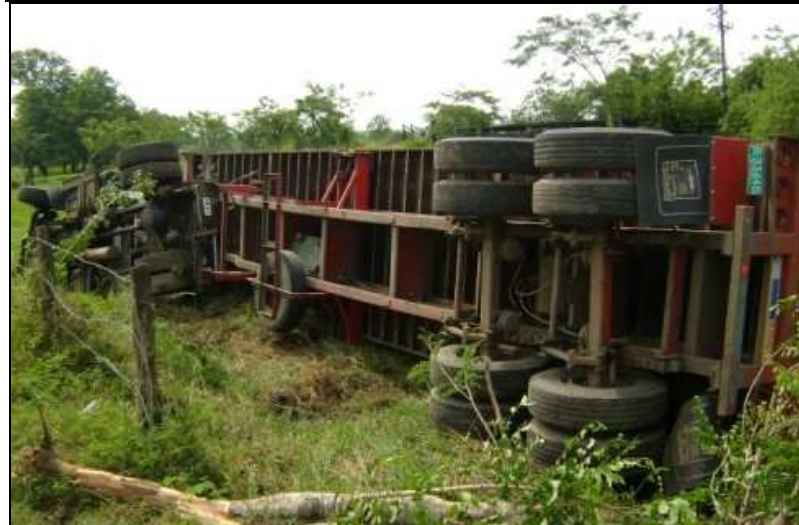
En el corredor vial que conduce desde la ciudad de Buenaventura hacia la ciudad de Cali a la altura del Municipio de Dagua; se presenta la ampliación de la vía en dos carriles para cada sentido. El vehículo tipo tracto camión se desplazaba hacia el Municipio y de acuerdo a las versiones del Director de Seguridad de la transportadora la infraestructura de este corredor vial se presenta sobre una cordillera; en un descenso de la vía al terminar el mismo se renueva la marcha realizando un pequeño ascenso con una semi curva hacia la derecha, de acuerdo al registro fotográfico al inicio de la curva la vía esta reducida de dos a un carril.

El conductor se desplazaba a una velocidad promedio de 80 a 90 kilómetros dado que para evitar forzar el vehículo el ascenso se toma a una velocidad relativamente alta como la mencionada anteriormente; al encontrarse en la curva con los maletines de concreto que reducen la vía el conductor del vehículo se ve obligado a realizar una maniobra para evitar el choque con los maletines; al tratar de retomar el control del vehículo por el peso del contenedor este se sobrecarga hacia el costado derecho produciendo el volcamiento del vehículo junto con la unidad de carga averiando la misma, un contenedor de 40 pies high cube y afectando varias viviendas del sector y el alumbrado público y residencial.

- Elabore horarios que permitan a los conductores disponer de tiempo suficiente para respetar los límites de velocidad y evitar la conducción en horas punta. Si el vehículo cuenta con dispositivos de limitación de velocidad, compruebe que no hayan sido manipulados.

- Respete siempre el límite de velocidad. Reduzca la velocidad en función de las condiciones climáticas.
- No siga conduciendo si está fatigado; descanse con regularidad, salga de la cabina y tome el aire. No recurra a estimulantes para superar el cansancio.

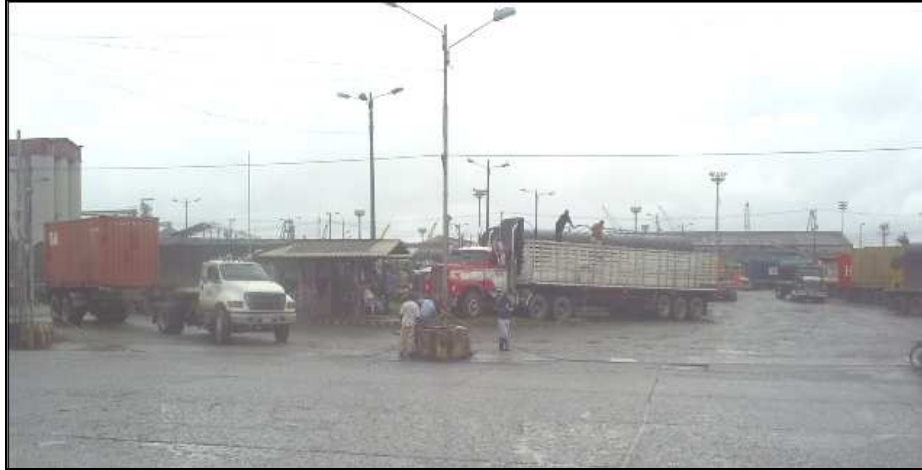
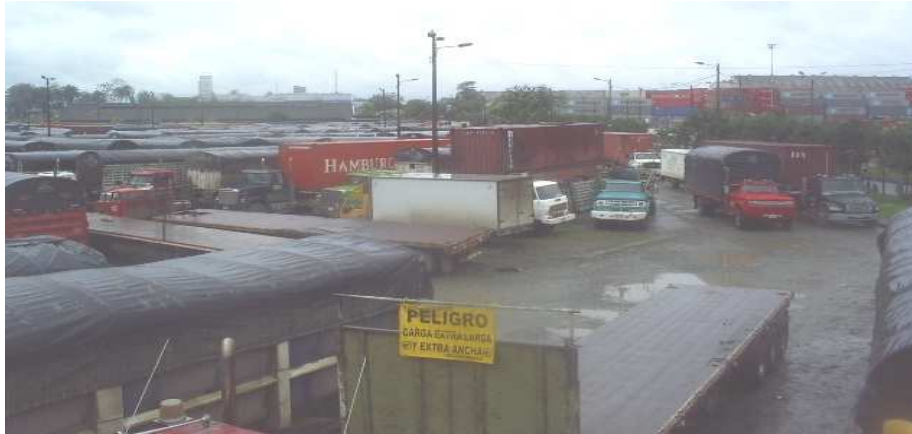
En la ciudad de Buenaventura se presentó el hurto del vehículo transportador el cual se encontraba cargado con mercancía la cual de acuerdo los hechos del personal de Seguridad de la empresa transportadora estaba avalada en aproximadamente 800 a 900 millones de pesos. El conductor realizó el cargue del vehículo en la Sociedad Portuaria Regional de Buenaventura; terminando este proceso se procede de acuerdo instrucciones del personal de tráfico y despachos desplazarse con el vehículo desde el sitio de cargue hasta un parqueadero sugerido, el cual es conocido como el Parqueadero Colfecar.

Esta determinación se toma debido a la infraestructura vial y las situaciones de orden público que se presentan en la ciudad de Buenaventura; el conductor ingresa al parqueadero informando que la estadía del automotor en este sitio no sería mayor a una hora ya que se debía dirigir a las instalaciones de la transportadora para planillar el vehículo y recoger la respectiva documentación para iniciar el recorrido. De acuerdo versiones del funcionario encargado de la vigilancia del parqueadero y las del personal de seguridad incluyendo conductor del vehículo, transcurrido no un tiempo mayor a treinta minutos se acercaron dos personas a las instalaciones del parqueadero mencionando que realizarían el retiro del vehículo y quienes llevaban en su poder documentación de la empresa transportadora a la cual pertenecía el vehículo y a quien estaba asignada la carga a movilizar.

Cuando el conductor que dejó el automotor en el lugar se acerca para realizar el retiro del mismo es informado de los hechos y este a su vez informa al Departamento de Seguridad el robo del vehículo junto con la carga; la transportadora inicia el operativo de búsqueda del vehículo no teniendo respuesta por parte del dispositivo satelital ni obteniendo información alguna con el personal civil y autoridades de la ciudad.

El vehículo es encontrado cuatro horas después a la salida de la ciudad de Buenaventura hallando en el sistema eléctrico del automotor que alimenta el dispositivo satelital un equipo del tamaño de un celular el cual es utilizado para generar un campo magnético en esta unidad y bloquearla por un tiempo estimado de carga de este el cual es de aproximadamente cuatro horas.

- Contratar personal por parte de la transportadora que cumpla con todos los requisitos de seguridad para los relevos en estos procesos.
- Realizar estudios de seguridad a nivel interno por parte de la empresa transportadora al personal que esta involucrado en la operación desde la consecución del vehículo, elaboración de documentos y demás temas que se encuentran enfocados al transporte de la carga; debido que en los anteriores hechos se presenta la suplantación de personal con documentación propia de la transportadora.
- Verificar con anterioridad las condiciones de pernoctaje de los vehículos en todos los puertos. Esta verificación debe estar documentada en cuanto a

- No permitir que el vehículo pernocte en sitios donde la seguridad sea precaria o ausente. En este punto se deben considerar inicialmente que haya personal especializado (vigilantes), que haya un documento de entrega (tiquete) y que en lo posible se puedan conseguir condiciones adecuadas de cerramiento, iluminación y monitoreo del parqueadero.
- Para carga de alto riesgo debe haber custodia en parqueadero. Es usual que tanto conductores como escoltas descansen simultáneamente e incluso en los mismos hoteles. Para estos casos recomendamos que el personal escolta haga monitoreos aleatorios (simulando la prestación de guardia o reconocimiento de mercancías).
